キルンのアンザツ防止用カーボラックス れんがについて

内 川 佐 吉

On Carborux Bricks for Prevention of Ansatz inside the Kilns

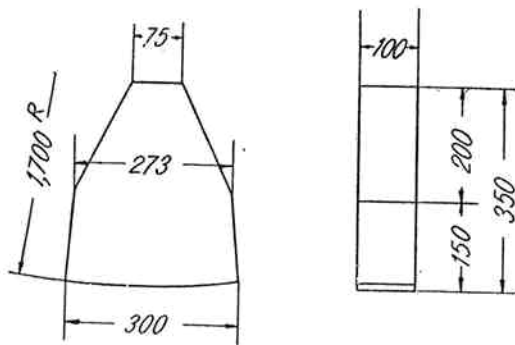
図1 特殊異形れんが

このれんがの形状は、突出部は台形、底部は扇形で、その詳細は図1に示した。

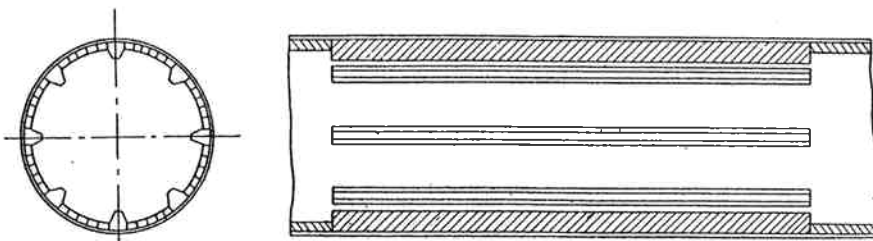
図2 特殊異形れんが施工図

このようなれんがを図2のように、カ（煨）焼帯のアンザツの生成しやすい区間に、キルンの回転軸方向に平行に、2～8列の突出れんが条を植設する。

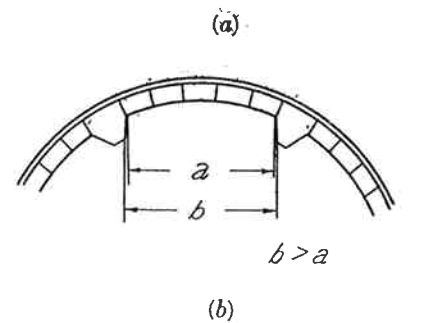
図3 アンザツ脱落の原理

カ焼帯の原料は、内張り耐火れんが面上に付着し始めるが、この付着物は突出れんが条により分断されて、リングを形成しないのでせりはまったくない。しかも突出れんが条の相対する面は、図3（a）のようにキルンの回転軸に向って開いた形に広がって $b > a$ であるから、れんが面の付着物は容易に脱落し、累層されて厚いアンザツを形成することはまれである。

また、たとえアンザツが厚くなり、突出れんが条をもおおって、図3（b）のように一連のリングを形成しても、燃料吹き込みを止めてキルンを短時間（10～20分）休止すれば、このリングは冷却収縮し、突出れんが条の頂点より、リング内に放射状にきれつ空けきを生ずる。この頂点上面にできたアンザツは新しくできたもので、せりが弱く、分断されたアンザツは自重により脱落しやすくなる。

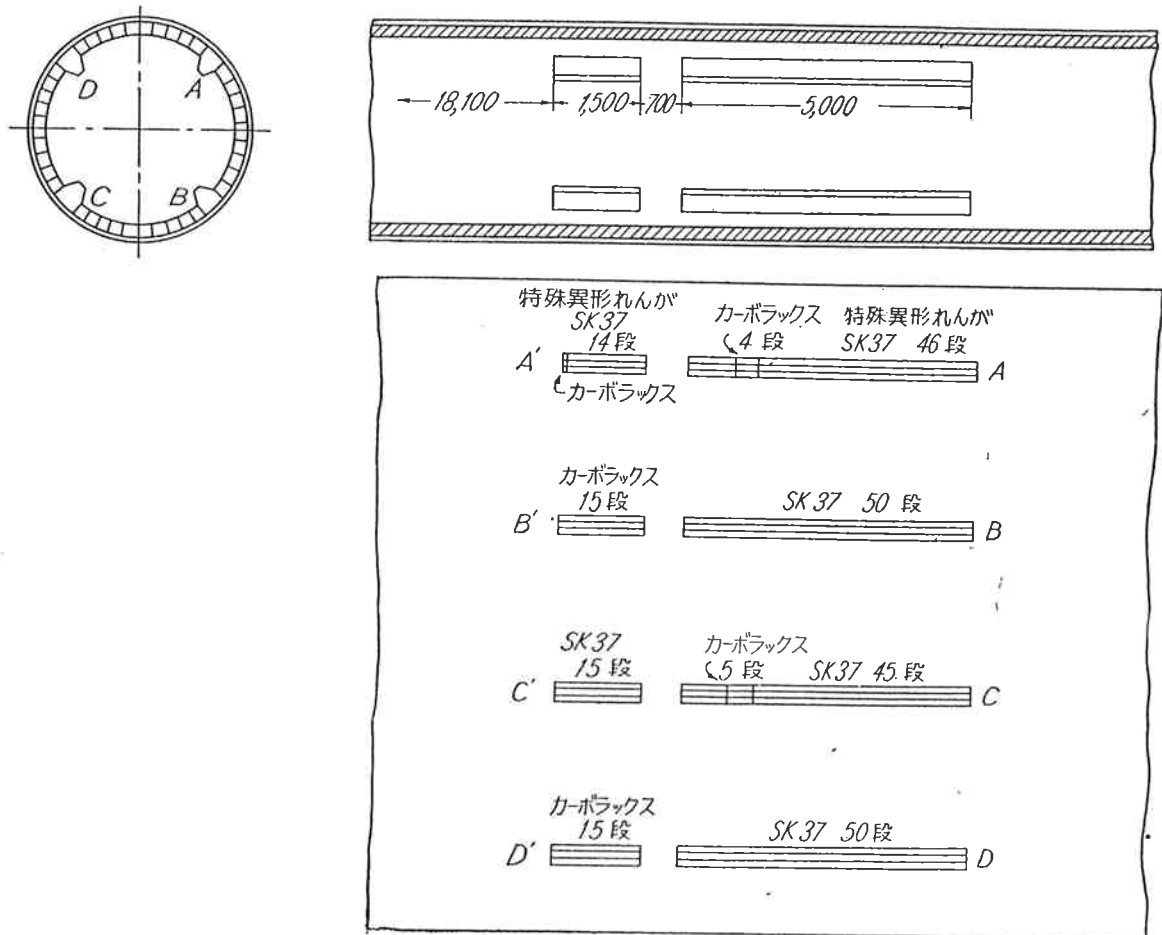
図4 特殊異形れんが施工図

表1および図4はNo.4キルンに施工した一例で、図5は1,128時間運転後の特殊異形れんがの決壊状態図である。

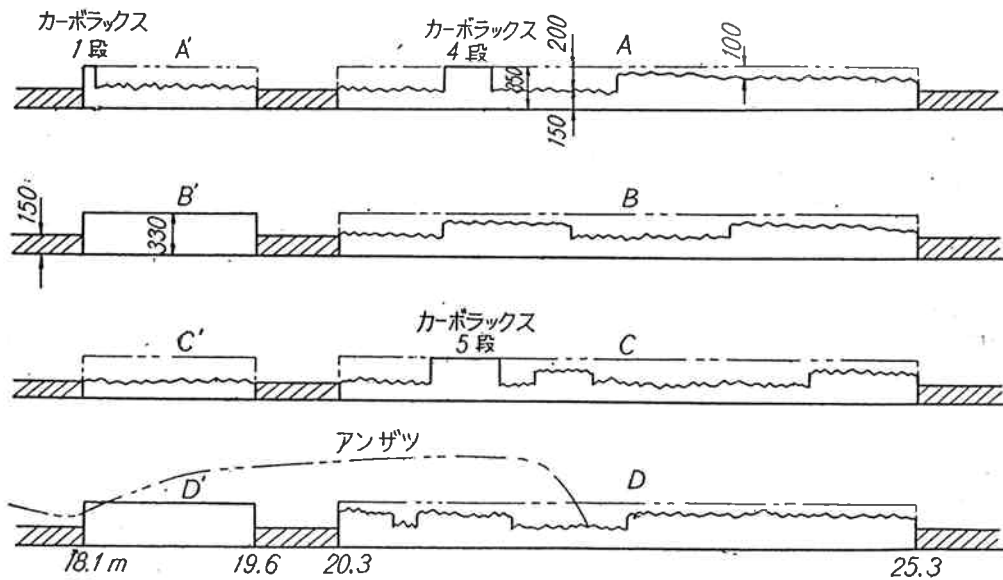
図5 特殊異形れんが決壊状態

図5のようにSK37の高アルミナ質れんがは、突出部が根元より全部決壊しているか、100mm程度決壊して完全な形のものではなかったが、同時に混用施工し

たカーボラックスレンがは、まったく決壊がなかった。

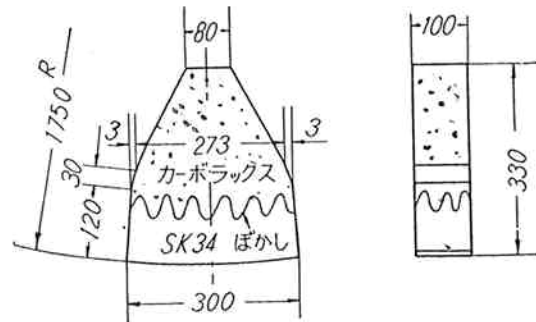
図7 カーボラックスれんが

図7のように、カーボラックス部とシャモット部の接合面は、異質両れんがの接着をよくするように波状を呈している。

また接合部は使用中のれんがにかかる応力の分布とれんがの組織から考えて、隣接一般れんがの高さの $\frac{1}{2}$ ~ $\frac{1}{3}$ の位置に置き、またれんがが表面に近い部分での熱膨張による機械的破壊を防止するため、図7のように30mmの高さに3mmのテーパをつけてある。

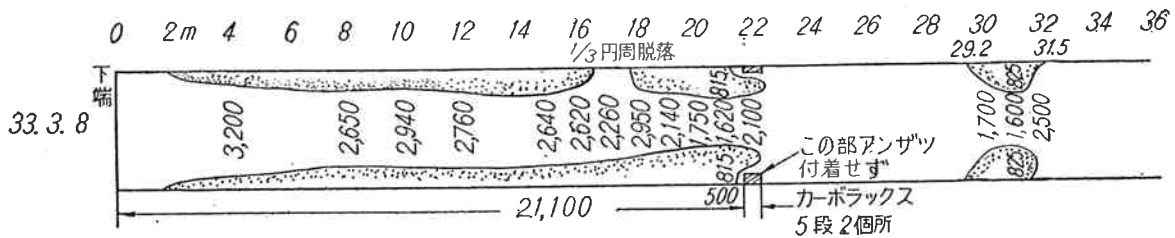
図8 カーボラックスれんが試験品使用後のアンザツ付着状態

まず、10枚をNo.4キルンの下端より21.1mのところに5段ずつ、円周2個所に試用した。試用期間は33年1月15日より同年3年8日まで1,248時間運転したが、火止め後のアンザツ付着状態は図8のとおり、カーボラックス施工部にはアンザツは付着せず、しかも突出部は約40mm摩耗したのみで、スポーリングによる決壊はなかった。

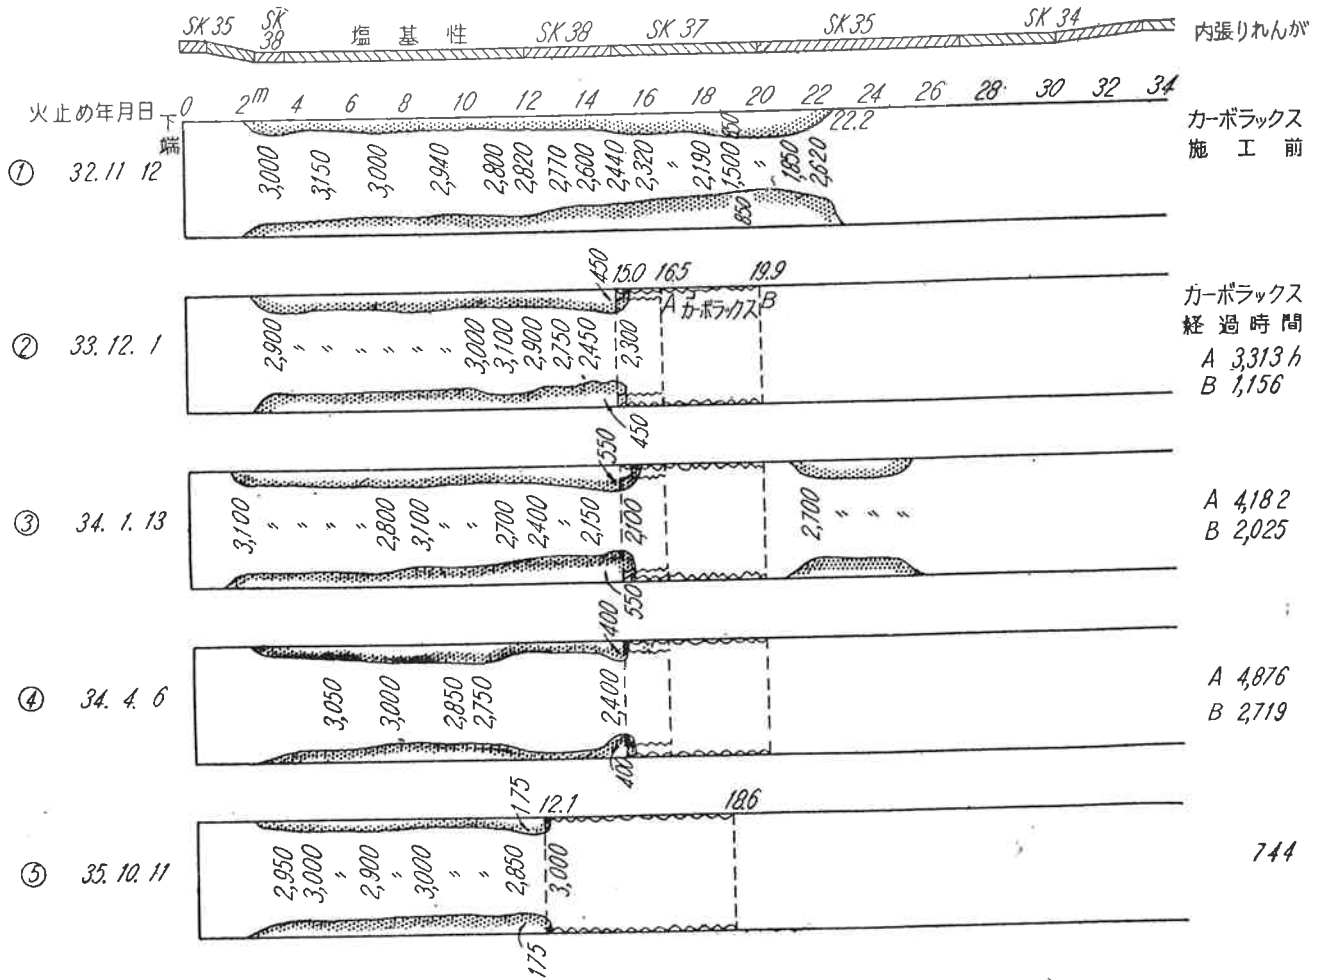
図9 No. 1 キルン (3.5×3.2×95m, 内張りれんが内径 3,200mm)

図9のNo.1キルンの場合も、カーボラックス施工部分はアンザツ付着はないが、図中の③のように施工部分の後方に付着するときもある。

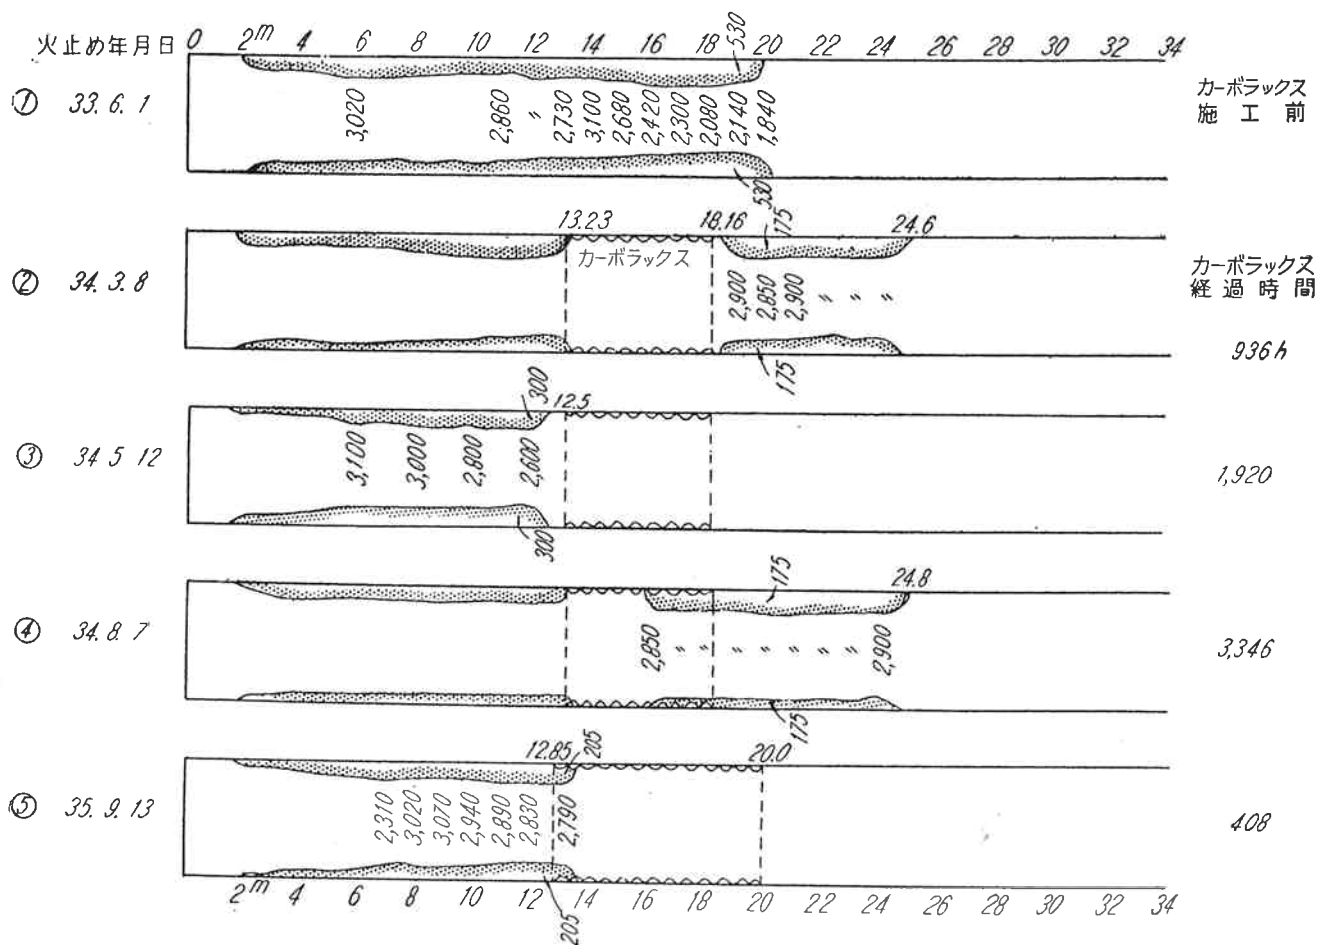
図10 No.2キルン (3.5×3.2×95m, 内張りれんが内径 3,200mm)

図10のNo.2キルンの場合も、No.1キルンのときとはほぼ同様であるが、④のようにカーボラックスが3,000時間以上となると、施工部分でも多少付着する場合もある。しかし新規巻き替え後は⑤のように、アンザツは完全に脱落している。

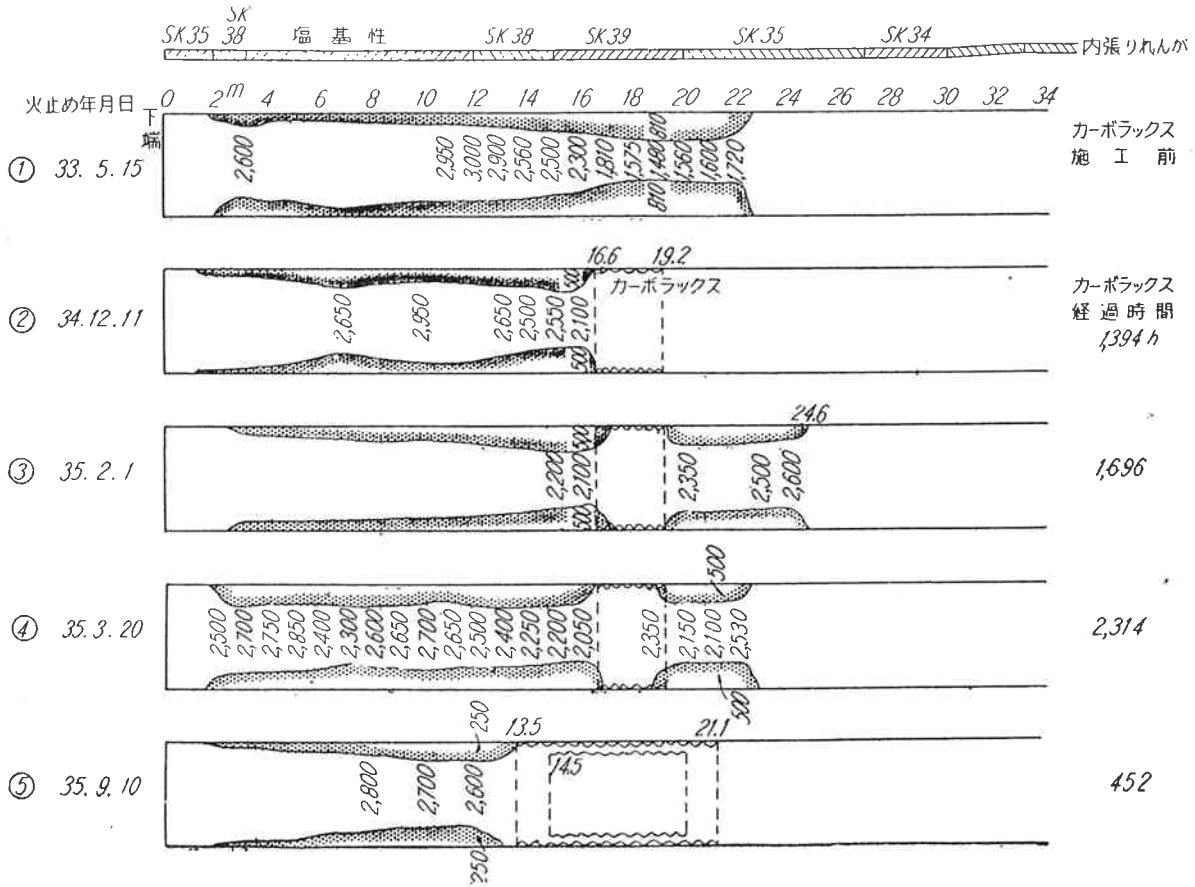
図11 No. 3 キルン (3.4×3.2×95m, 内張りれんが内径 3,100mm)

図11のNo.3キルンはカーボラックス施工部分が短かく、その後方にも付着している。⑤のように4列と

として新規巻き替え後は、この部分のアンザツ付着はない。

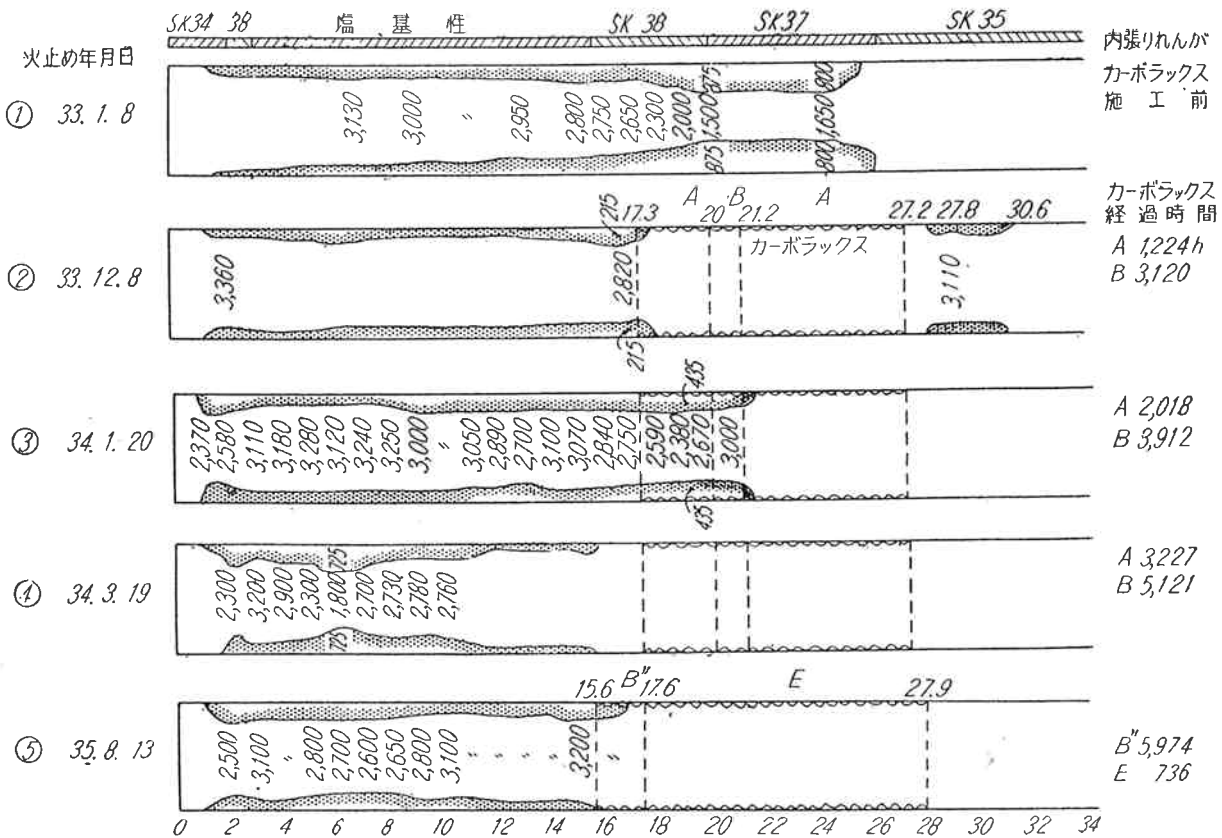
図12 No. 4 キルン (3.6×3.3×3.6×153m, 内張りれんが内径 3,250mm)

図12の No.4 ロングキルンは、ショートキルンよりもアンザツ付着率が多いが、カーボラックス施工部は脱落している場合も、③のように多少付着している場合もある。⑤の B'' 部は耐用時間が長く、その効果はないが、E 部は完全に脱落している。

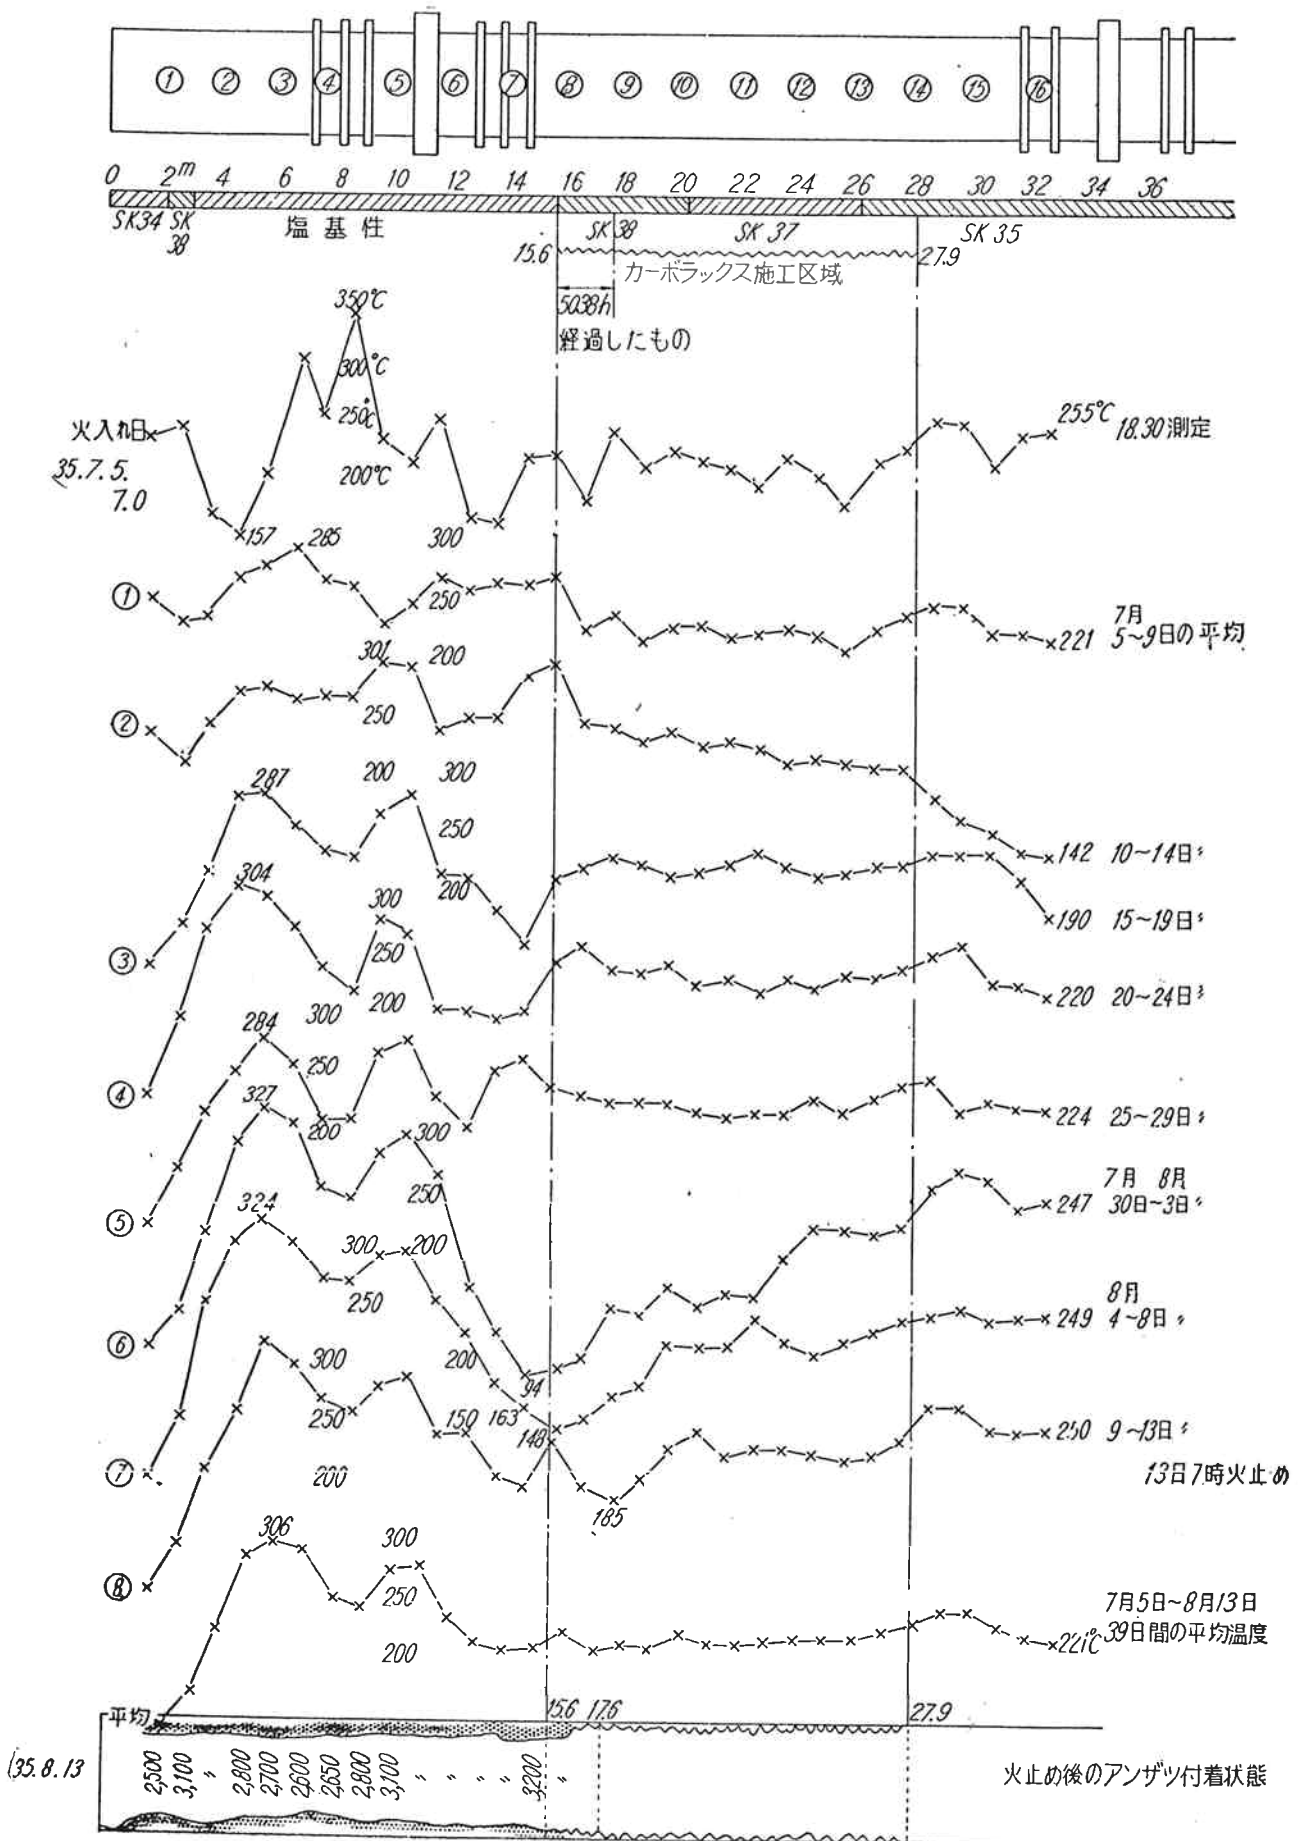
図13 No. 4 キルンセル温度測定実績 (35.7.5~35.8.13, 39日間)

図13は、No. 4 キルンのカーボラックス新規巻き替え後39日間のセル表面温度5日間平均値をグラフとしたものである。②ではカーボラックス施工部の後方でアンザツ付着があったが、ノズルの出し入れによって解消した。また、⑥は塩基性れんが部分に厚いコーチングが付着し、カーボラックス施工部もアンザツ付着があったが、次第に回復している。ちなみに今回は39日間の運転中、アンザツによる能率低下はなく、火止め後のアンザツ付着状態は下方略図のように、カーボラックス施工部はアンザツ付着はなかった。

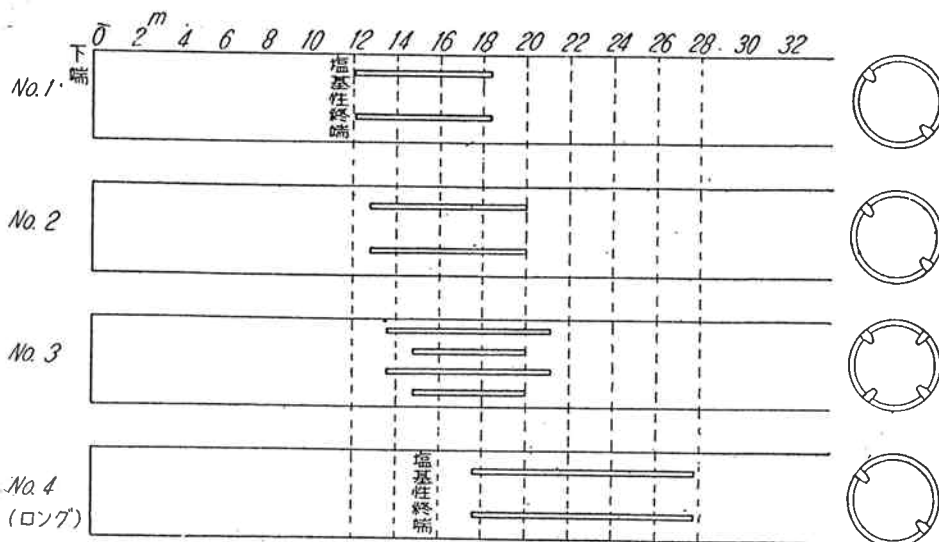
図14 カーボラックスれんが施工の状態 (35.9.30 現在)

当社のカーボラックス使用量は、本年9月まで1,600個 (28.2t) であるが、各キルンともここ2、3ヶ月の間に全部更新して、35年9月30日現在の施工状況は表2 および図14のとおりである。

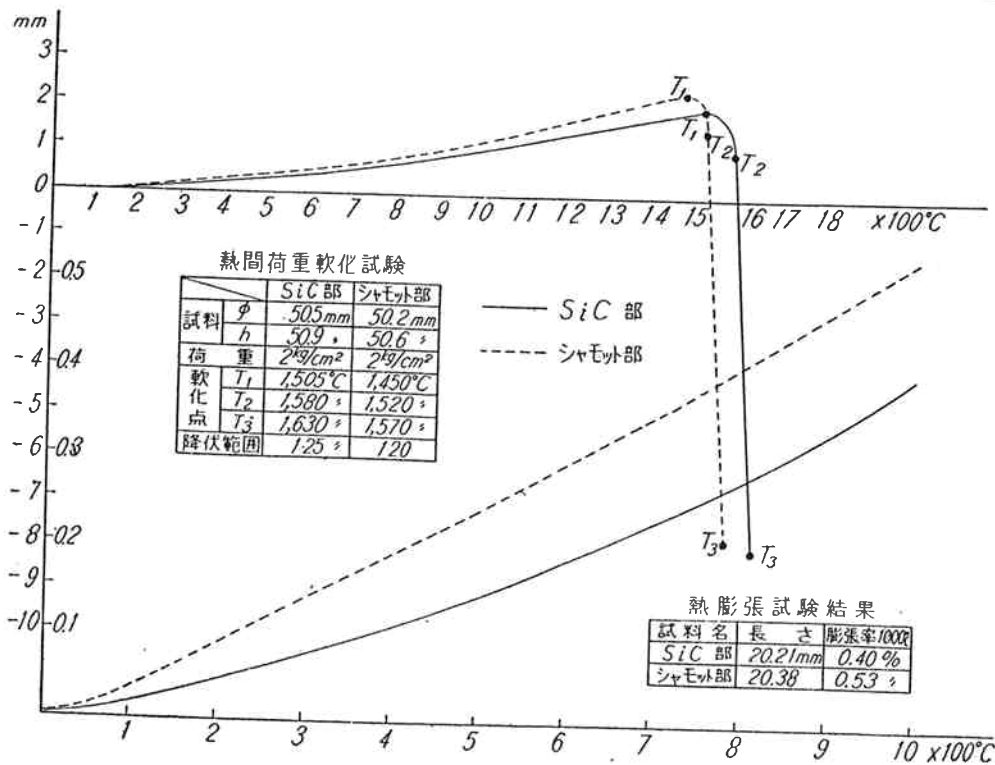
図16 熱間荷重軟化試験および熱膨張試験成績

美濃窯業K.K.における試験成績は、表3および図16のとおりである。

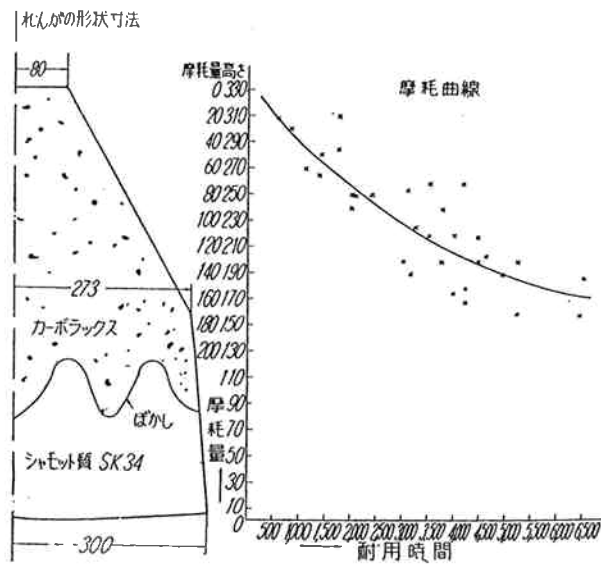
図17 カーボラックスれんがの摩耗度と耐用時間

カーボラックスレンがの形状は、突出部がせん(尖)頭形であるから、摩耗は普通レンがよりとくに早い。

図17のように、1,000時間で40mm、2,000時間で75mm、3,000で100mm、4,000時間で125mmくらい摩耗する。しかして施工当時、片面96mmあったせりは4,000時間も経過すると28mmとなるので、その効果は薄くなる。
