テキサコ法水素製造設備における一酸化炭素転化炉の カーボントラブルについて

酸化鉄—酸化クロム系転化触媒の粉化現象

Studies on the Carbon Trouble in the CO-Shift Converter
of the Hydrogen Production Plant with Texaco Process
Dusting Trouble on the $\text{Fe}_2\text{O}_3\text{-Cr}_2\text{O}_3$ Shift-Catalyst System

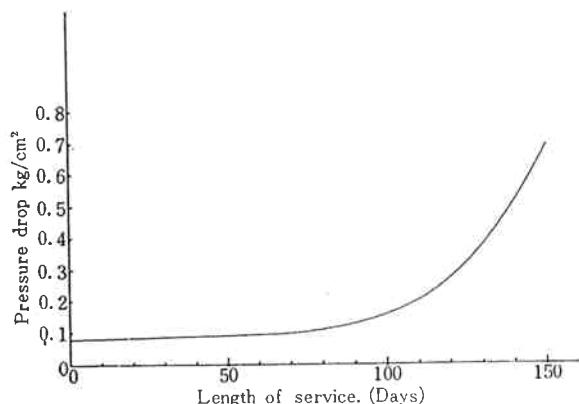
Fig. 3 Pressure drop of 1st. catalyst bed vs. length of service

このように転化炉の連続操業を不可能とする上段触媒の事故状況をさらに詳しく説明しよう。Fig. 3に示すように、ある期間転化炉の運転を続けていると、突然上段触媒層のガス流による抵抗が増加し始め、結果として上段触媒層の差圧が急上昇する。この差圧は次第にその増加の傾向を増し、図のような2次曲線として推移する。

差圧はさらに増加を続け、ついには、流れるガスの抵抗によって触媒を支持しているグリッドに数10トンの荷重が掛かり、グリッドの構造上の安全性を保証することができなくなる。そこで、転化炉を破壊から事前に保護するために、操業を停止して上段触媒の入れ替を実施する。この上段触媒の入れ替作業を1回行うと、当工場の場合アンモニアの生産が4日間停止し、工場の稼動率が低下する。

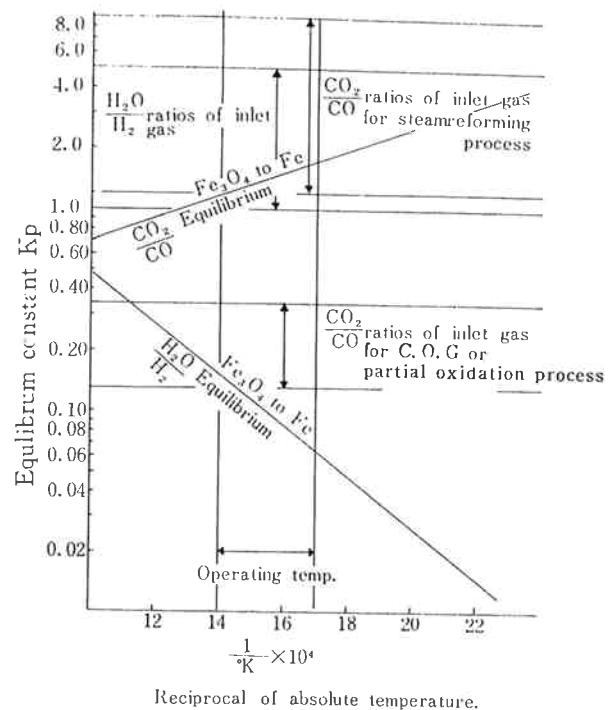
Fig. 6 Operating range of shift converter

水性化反応のガス源として代表的なプロセスにおける発生混合ガスの組成を次の Table 2 に示した。これらのガスを転化炉で反応させるとして、それぞれのガスの反応条件を求め、これを Eastman の平衡図上⁶⁾ に示したもののが Fig. 6 である。この図から明かなように、3) 式の反応はどのガス源の場合も完全に左辺に移行しており、Fe の存在する可能性は全くない。しかし、CO の関与する(7)式の反応は、原油の部分酸化によるテキサコ

炉の発生ガスおよびコークス炉の発生ガスの場合に、入口のガス条件で、右辺に移行するものと考えてよい。また、ナフサ改質法においても条件によっては一部にその可能性が存在する。

このことは、従来の『転化炉内の触媒は Fe の状態で存在していない』という定説が証明されていないことを示している。とくにテキサコ法の原油の部分酸化によって製造したガスを原料として用いた場合には、一酸化炭素濃度の大きい入口ガスに接触する触媒が Fe まで還元された状態で操業されている事実の存在する可能性が強いことを示している。

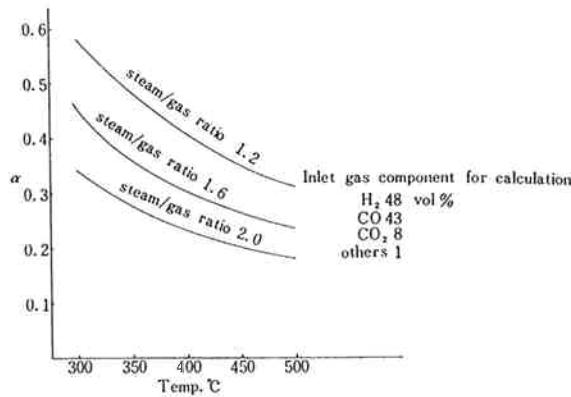
Fig. 7 Plot of reaction rate constant ratio (α) calculated from equation (9)

るために必要な α の条件を Fig. 7 に図示した。この図において、 α が図上の限界値より大きくなる条件で、触媒は Fe まで還元されることを示している。Fig. 7 の結果に示すように当社の操業条件において、 α の限界値が 0.3~0.5 の間にあることは、運転時一部の触媒が Fe に変化していることの可能性が高いことを表わしている。

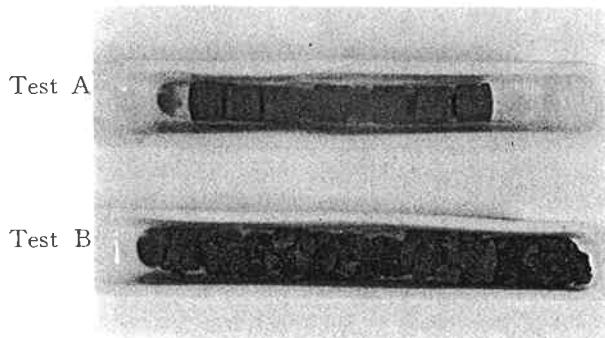
そこで、筆者らは実験室において常圧で触媒の還元および酸化を行い触媒を粉化させることに成功した。この結果により触媒の粉化現象が実験的に再現されたとともに、上記の粉化原因の妥当性が間接的に実証されたことになる。この触媒粉化実験の結果の一例を Photo.1 に示す。

Photo. 1 View of catalyst dusted in our test

実験の方法としては、最初、Table 3 に示した組成のガスを使って、400~450°C の温度範囲で約 4 時間、触媒の還元を行ない、つぎに還元後の触媒の酸化を約 18 時間実施した。実験 A は蒸気による酸化を行ない、実験 B は蒸気酸化のちに空気による酸化を行なっている。

また、別に触媒還元時の還元用ガスに 10~15 倍 (モル比) の水蒸気を添加したものを使って実験を行ない、この場合には還元後の酸化によって触媒の粉化が起こらぬことを確認した。この実験結果から、触媒を還元する時の還元強度が、触媒粉化の一因になるとの実証をえた。

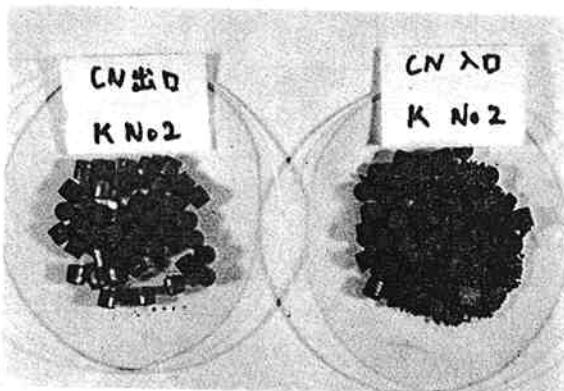
筆者などはさらにこの仮定の裏付けを強化するために、実装置における原料ガスと全く同じ条件で操作できる実験設備を作成して、工程中の原ガスによって触媒粒の還元および蒸気酸化の反復実験を実施した。その結果、転化炉の入口ガス条件で行なった実験では、数回の還元酸化の繰り返しによって触媒粒の粉化が起こることを確認した。しかし、同様の実験を転化炉出口ガスの条件下で行なった場合には、触媒粒に変化がなく粉化現象は発生しなかった。

Photo. 2 View of dusting catalyst, reduced with actual operating gas of CO shift converter

これらの実験結果より、触媒の粉化現象に対するガス組成の影響は顕著であり、この事実は前述の仮定の正しいことを証明している。

そこで、当社においては、学理的な意味はないけれども、多くのメーカーから各種の銘柄の触媒を集め、実験炉においてこれらの触媒の還元酸化試験を実施し、この試験結果から耐粉化能力の最もすぐれた銘柄を選出し、実装置に充填する触媒として採用した。

また、同時に転化炉の運転作業指針を検討し、転化炉の操業条件に変化が起きた場合でも、できる限り触媒層を酸化ふん団気としないように操作基準を改訂した。
