# 高温浸炭損傷の非破壊計測に関する基礎検討

## Fundamental Study on the Non-destructive Detection of High Temperature Carburizing Damages in Metals

Yuju SHIMIZU  
 Takashi SAKAKI

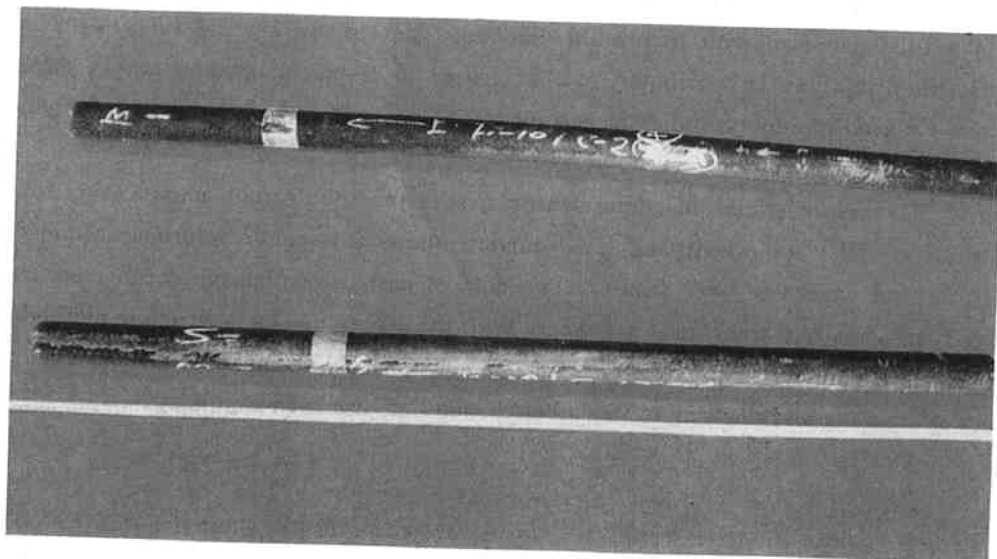
Fig. 1に4年間使用した実ラジアント管の外観観察写真を示す。若干、湾曲していることから高温クリープ劣化、また周方向への膨れを生じているものと考えられる。

Fig. 1 Radiant tube used for 4 years.

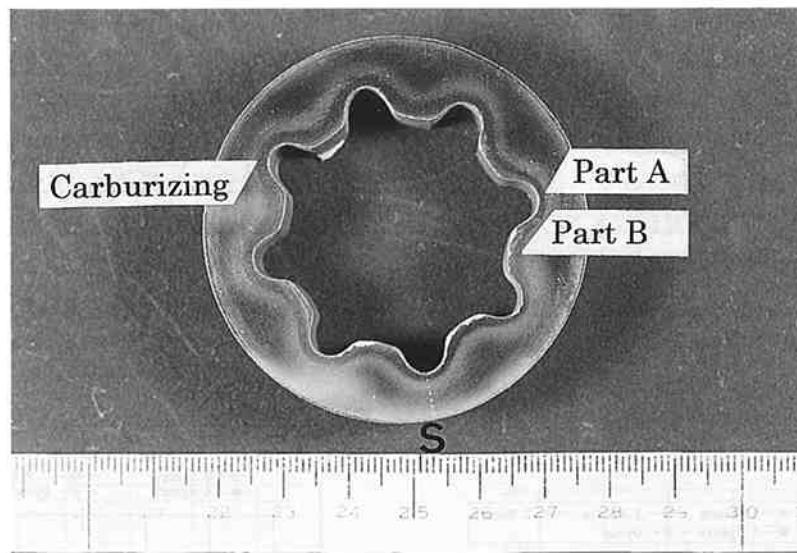
の同心円状のラジアント管より厚くなっている。また、管内面より浸炭層がコントラストの異なる2層として認められ、フィン型の形状に沿って均一に形成していることが特徴である。Fig. 3に4年使用した管の代表的なマイクロ組織を示す。最内面には若干緑色を呈したCr酸化皮膜が形成しており、その直下には、A部の粗大化した炭化相が存在する。また、更に内面においては炭化相B部のような微細化した浸炭層が観察される。さらに内面の非浸炭層C、D部には本来の $\gamma$ 相および熱影響による微細な炭化相が見られる。管の外面E部では空気含有ガス下で燃焼加熱されるため薄い酸化層及び脱炭層を形成している。

Fig. 2 Macrostructure of Fin type tube carburized. (material used for 4 years)

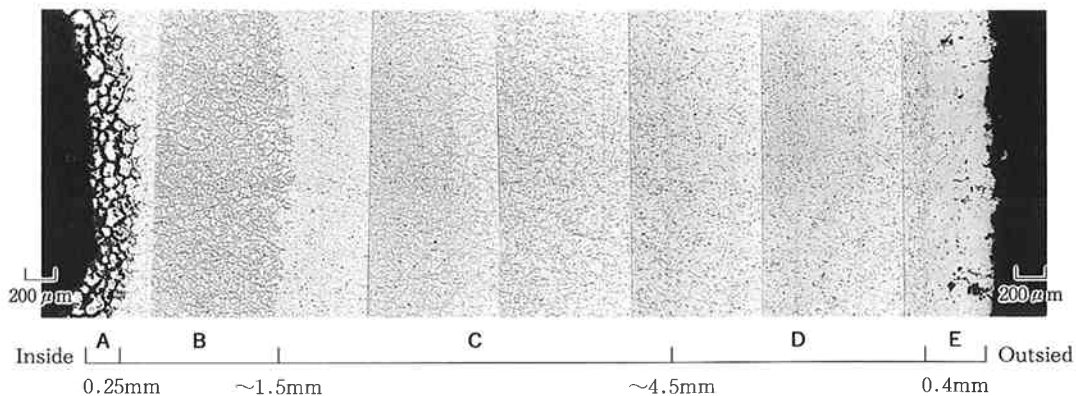
Fig. 3 Microstructure of part A (material used for 4 years).

- A, B : Carburizing layer (Coarse carbide)
- C, D : Non-carburizing layer (primary fine carbide)
- E : Decarburized and Oxide layer

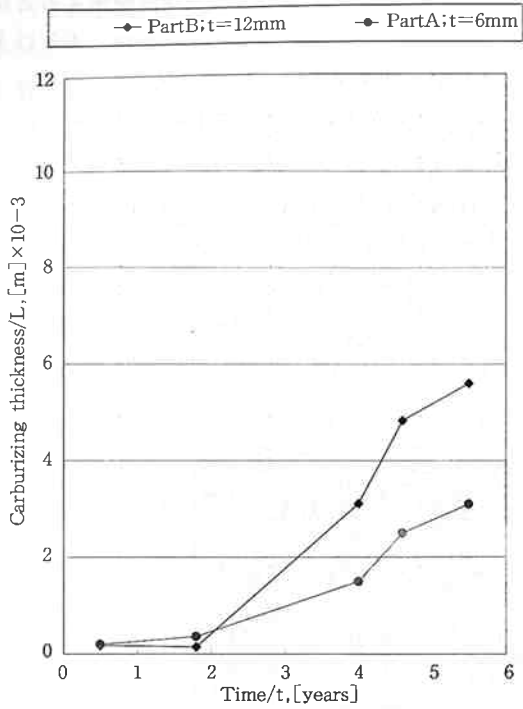
Fig. 4はマイクロ組織より測定した浸炭層厚みを使用年数でまとめたものである。2~3年使用すると浸炭層が急成長していることが分かる。また、4年以上では肉厚の半分近くまで浸炭している。

Fig. 4 The relation between time used and carburizing thickness.

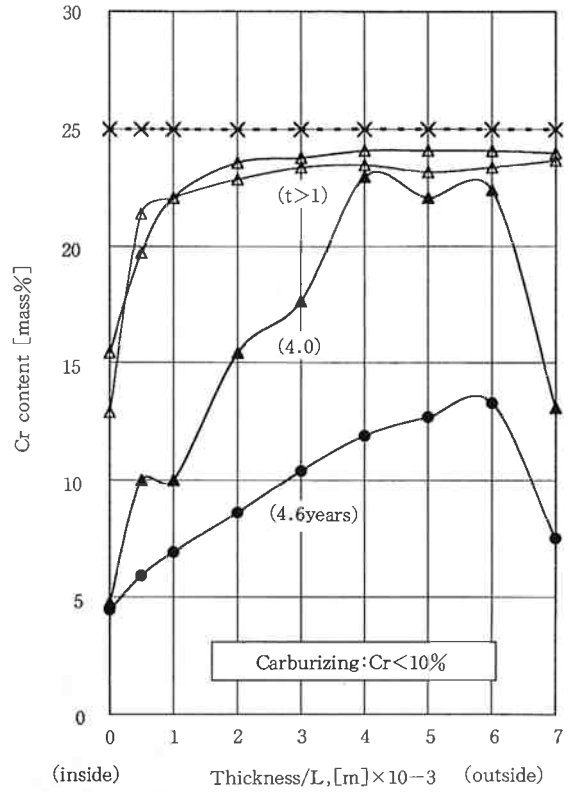
Fig. 6 The relation between Cr content and distance from the inside surface of tube with time used.

注目すべき元素はCと親和力の強いCrである (Fig. 6)。管内面の酸化層および浸炭層領域ではマトリックス相内のCr含有量が10mass%以下に減少しており、管外面においても減少傾向にある。この現象をCr欠乏層と称している。

内表面のCr酸化層は浸炭反応に対しては保護的な役割をするため、Cr酸化層が安定に存在する限り浸炭は起きにくいと考えられる。しかし、熱サイクルが加わる実操業環境下では、2年以上使用すると保護性( $\text{Cr}_2\text{O}_3$ )Cr酸化層が安定に存在せず、Feの酸化物が内表層に現われ、コーキングの触媒として作用すると言われている<sup>1)</sup>。また、Cr欠乏層は炭素固溶限を上昇させ炭素の内方拡散の促進により粗大 $\text{Cr}_7\text{C}_3$ 相を成長しやすくすると考えられる (Fig. 5)。

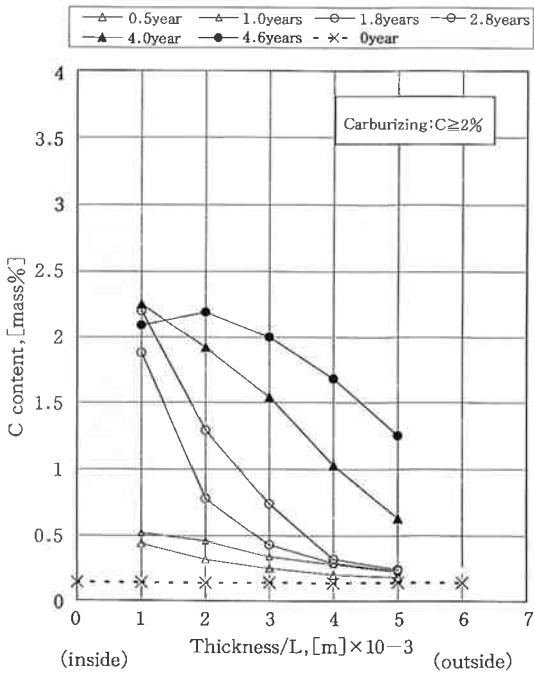
Fig. 5はラジアント管肉厚方向の炭素含有量と使用年数の関係を調べた結果である。管内面より1mm間隔で削り出し切粉を燃焼法にて定量分析した。結果は、浸炭層が形成されている管内面ほど、炭素含有量が増加する傾向にある。また、使用年数と共に増加し、特に2年を越えると急成長している。組織調査と炭素含

Fig. 5 The relation between carbon content and distance from the inside surface of tube with time used. (t=6mm)

有量測定結果から、浸炭層は $C \geq 2 \text{ mass\%}$ と定義することができる。

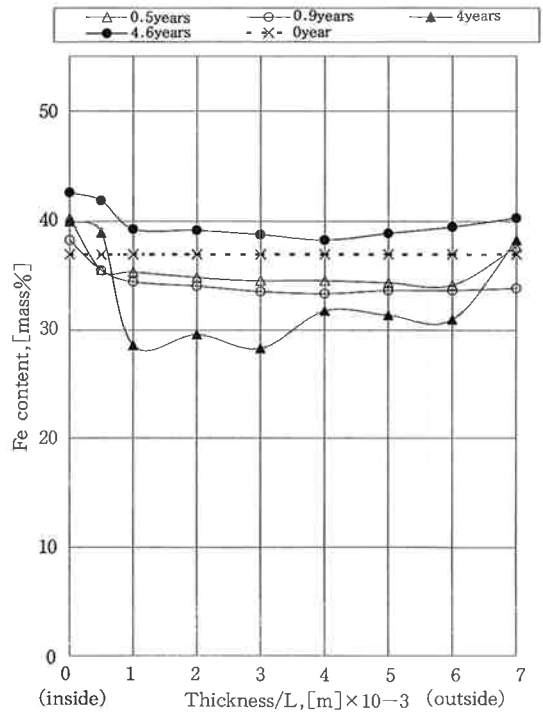
Fig. 7 The relation between Fe content and distance from the inside surface of tube with time used.

一方、Fe、Ni含有量の変化は管内面ではCr減少に

伴い、初期の組成比より多くなる傾向にある。

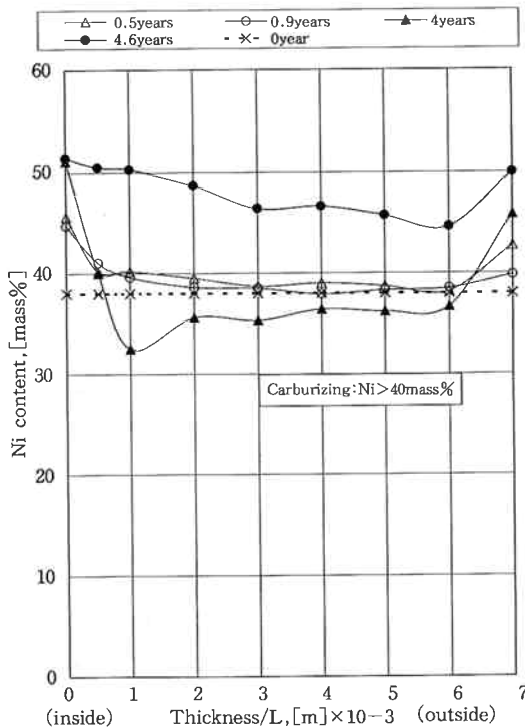
Fig. 8 The relation between Ni content and distance from the inside surface of tube with time used.

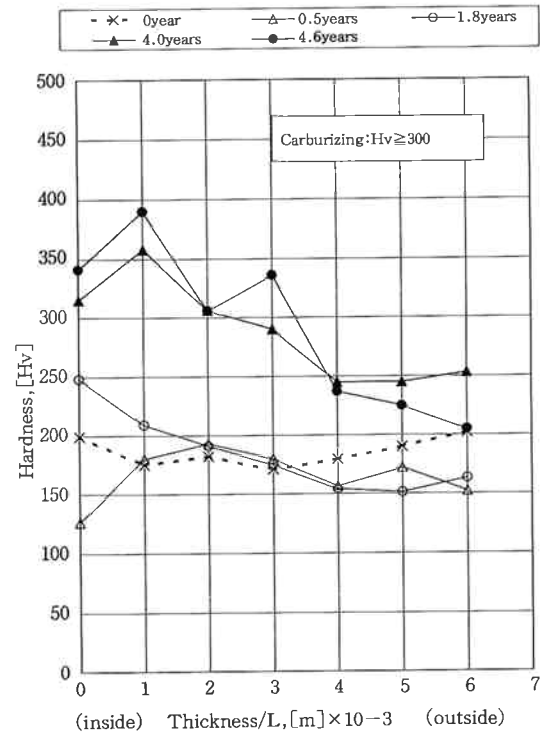
Fig. 9 は管肉厚み方向のビッカース硬度 (100 g-f) 変化と使用年数の関係を示す。やはり浸炭層厚み、C含有量と同様に使用年数2年以上において硬度が上昇しており、これはCr炭化相の形成に起因するものである。

Fig. 9 The relation between Vickers hardness and distance from the inside surface of tube with time used (t=6mm).

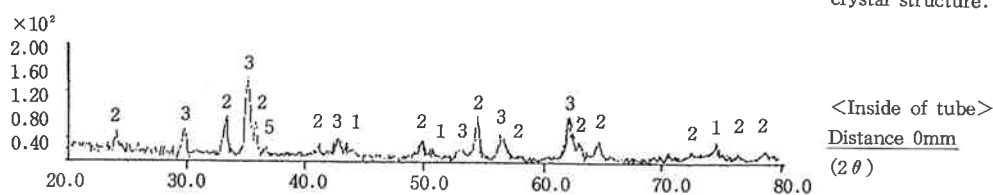
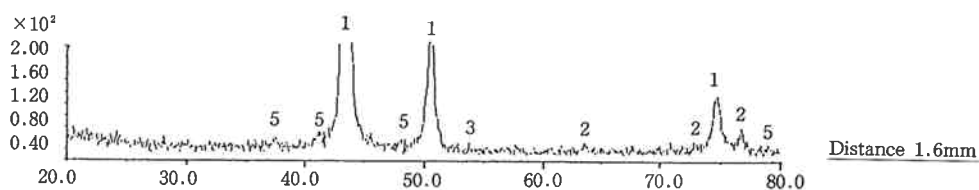
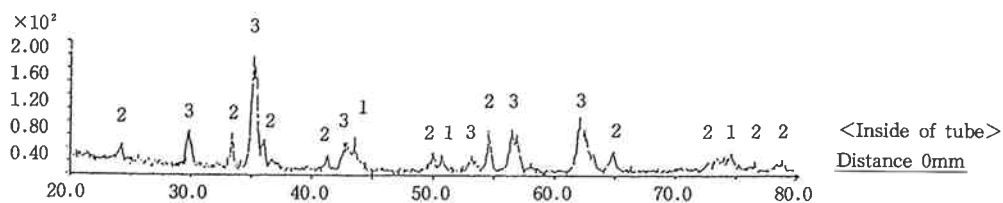
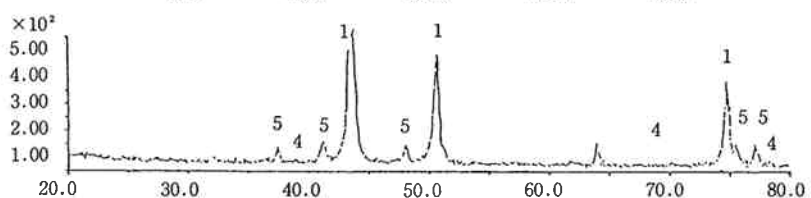
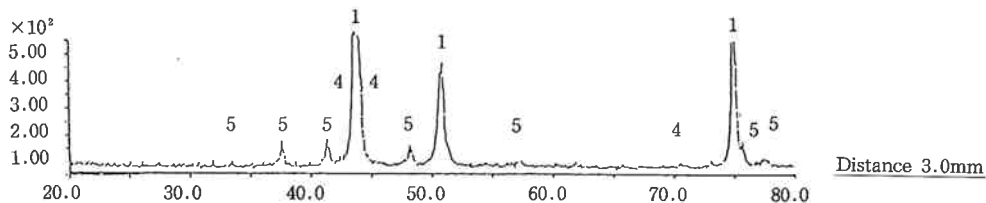
Fig.10 X-ray diffraction analysis of carburizing tube.

浸炭劣化が軽微である代表例として使用年数2年未満のX線回折ピークパターンを (a) に示す。最内表面では炭化物ピークは見られずCr、Feの酸化物ピークのみである。これは、先に述べたコーキングを除去する際に、管内に蒸気を加えるため酸化物を形成したと思われる。さらに内面ではCr炭化物 $\text{Cr}_{23}\text{C}_6$ が認められるが、これは浸炭によるものではなく熱影響によりマトリックス中の炭素が1次炭化物として析出した結果と推察される。

次に浸炭劣化の進んだラジアント管の代表例として4.5年使用した管のX線回折ピークを(b)に示す。最内表面はCr、Fe酸化物であるが、その内面ではCr<sub>7</sub>C<sub>3</sub>が形成され、さらに内部に進むとCr<sub>23</sub>C<sub>6</sub>が認められる。この現象はマイクロ組織より浸炭層が2層に認められた事実と一致している。

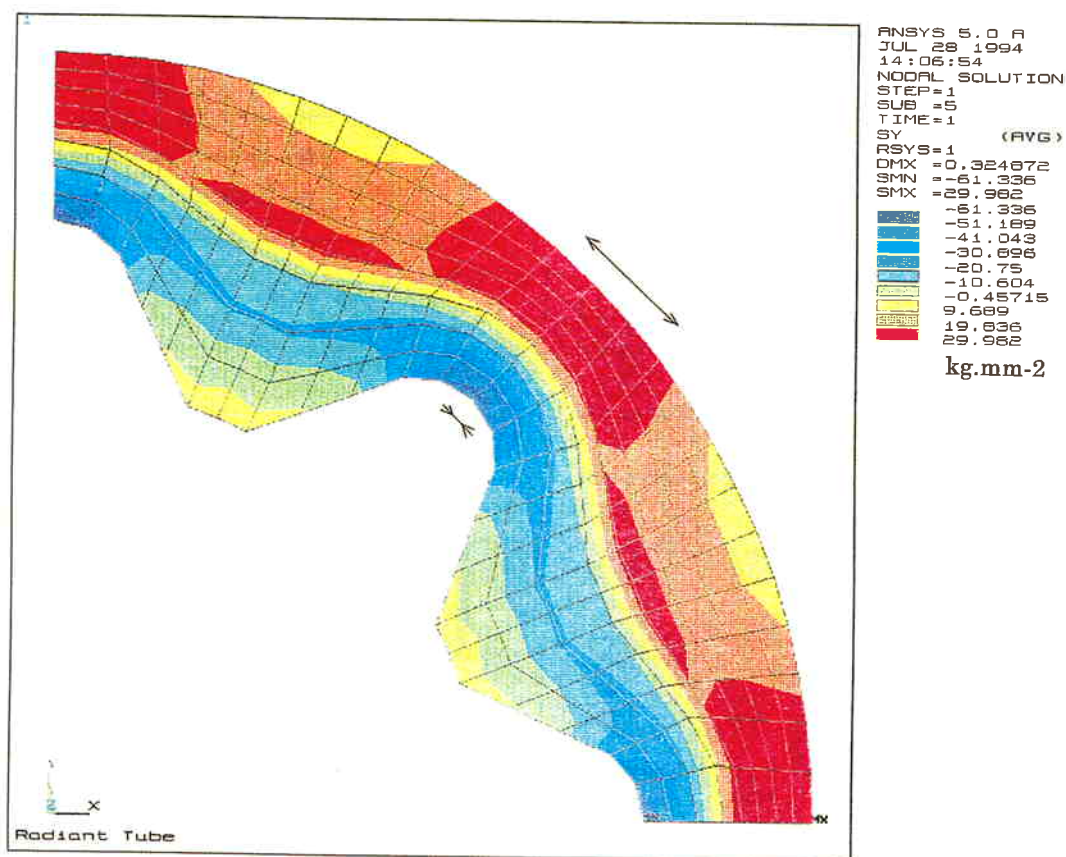
この考え方を基に有限要素法を用いてフィン型ラジアント管の円周方向応力をシミュレートした。Fig. 12はラジアント管1/4モデル、肉厚の50%が浸炭していると仮定した場合の結果である。薄肉部内面の浸炭部が最大圧縮応力、その外面が最大引張り応力を示し、その応力値は降伏応力に相当することから塑性変形しやすくなっていると推定される。Fig. 13は同じ条件でのラジアント管変形度を示す。薄肉部外面は引張り応力のため、伸びる（最大 $34 \mu\text{m}$ ）傾向にあるが均一に伸びるのではなく厚肉部が伸びやすく多角形になることがシミュレーション結果より分かった。この結果より浸炭誘起応力により非浸炭層の伸び、割れの可能性を確認することができた。

Fig. 12 Stress distribution of circumference direction.  
(carburizing thickness ratio=50%)

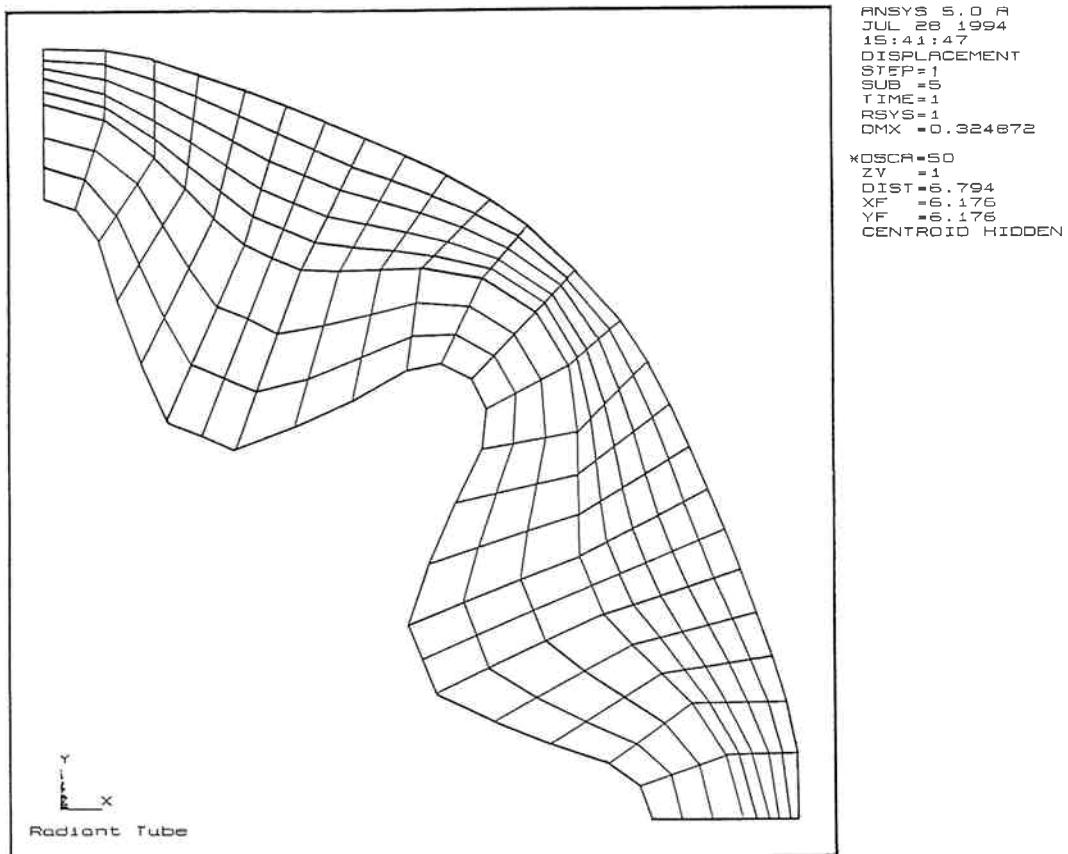
Fig. 13 Transformation distribution.  
(carburizing thickness ratio=50%)
