石油コークス燃焼ボイラーの年間連続運転 炉内灰付着メカニズムの解析

Long-Term Stable Operation of Petroleum Coke Firing Boiler

In 1985 Yokkaichi Power Station No. 2 boiler of Tosoh Corporation was retrofitted to petroleum coke firing from heavy oil firing for the purpose of reducing fuel cost. During early periods after the modification, the plugging of heating surfaces due to ash deposit formation often resulted in unscheduled outage and required the removal of adhered hard ash every half a year. Therefore, based on the study of the causes of plugging due to ash deposit, various countermeasures were taken to prevent the plugging and a stable operation throughout the year was successfully achieved in 1989.

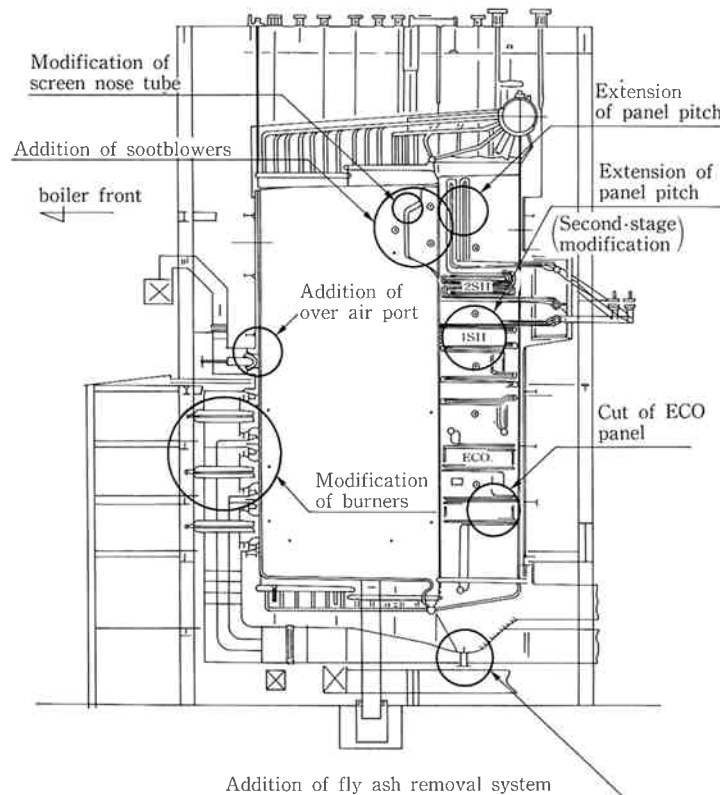
Fig. 1 General arrangement of boiler

Fig. 1 にボイラー本体の改造部分を示す。バーナーは9台全数取り替え、二段燃焼用空気供給用のオーバーエアーポートを強化した。火炉出口のスクリーンチューブを火炉内へ張り出し、燃焼ガスの火炉内滞留時間を増加させ、燃焼効率を高くできるようにした。また同時に

そのチューブピッチを広げ、灰付着成長によるチューブ間の閉塞を抑制する構造とし、同様に二次過熱器 (Secondary Super Heater:2SH) チューブピッチも広げた。さらにスクリーン部にはスツブローも追設した。脱硝装置入口排ガス温度を 330°C 以上に維持するため、エコマイザー (Economizer:ECO) のチューブを一部削除した。

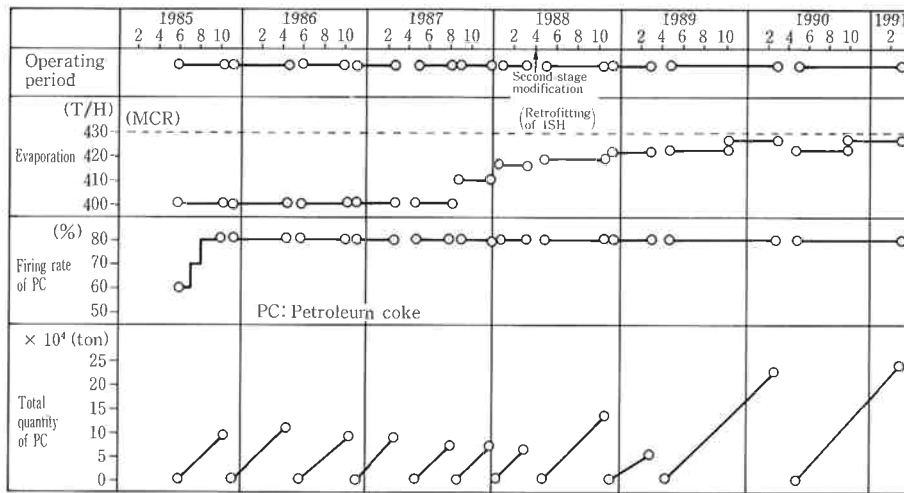
Fig. 2 Operating records of petroleum coke firing boiler

改造後の運転状況を Fig. 2 および Fig. 3 に示す。改造後の約3年間は一次過熱器 (Primary Super Heater: 1SH) 出口蒸気温度の上昇および後部伝熱部 (Heat Recovery Area:HRA) の圧力損失増加により内部付着灰の除去が必要となり3~5ヶ月毎に停缶しなければならなかった。

長期連続運転対策実施後の運転状況を前述の Fig. 2,

3 に示した。

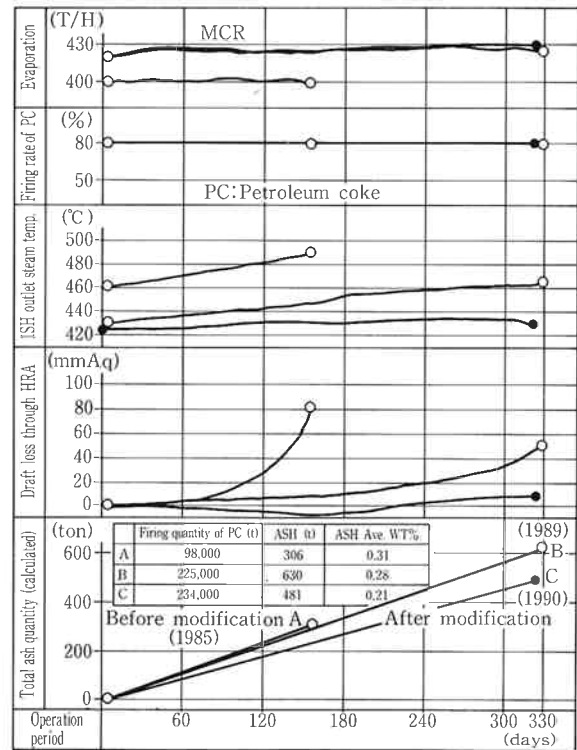
Fig. 3 Operating results of petroleum coke firing boiler

(Note): Modification means countermeasures shown in Table 5.

Fig. 3 の対策後の1989年の運転状況は、蒸発量が最大能力 (Maximum Current Rating:MCR) に近いにもかかわらず、一次過熱器出口蒸気温度、後部伝熱部圧力損失の増加がゆるやかに推移し、1年間の安定した連続運転が達成できた。

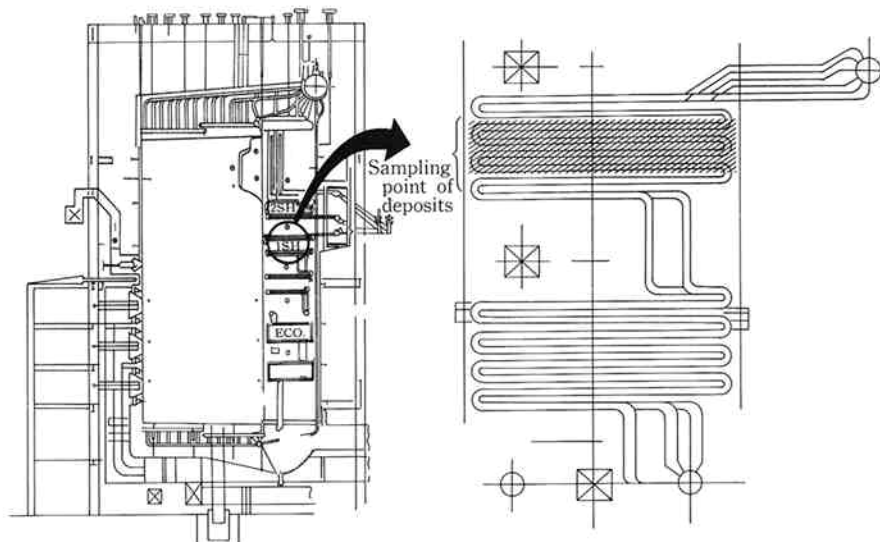
Fig. 4 Location of plugging in 1SH (Sampling point of deposits)

内部点検の結果、炉内全体的に灰付着が見られたが、特に一次過熱器の上部バンク中間部に著しい灰付着があり、チューブピッチが狭いため付着灰によりチューブパネル間にブリッジが発生し部分的に閉塞していた。この付着閉塞部を Fig. 4 に示すが、この部分は排ガス温度900°C 付近の比較的狭い範囲に相当していた。この一次過熱器の灰付着閉塞が前述の一次過熱器出口蒸気温度の上昇および後部伝熱部圧力損失増加の原因と考えられた。

1988年に灰が付着成長閉塞しやすい温度域にある一次過熱器の上部バンクのチューブピッチを倍に拡大した。

これによりチューブ間の隙間が約3倍の 120 mm となり、閉塞しにくい構造となると同時にスーツブロー効果が大きい構造となった。

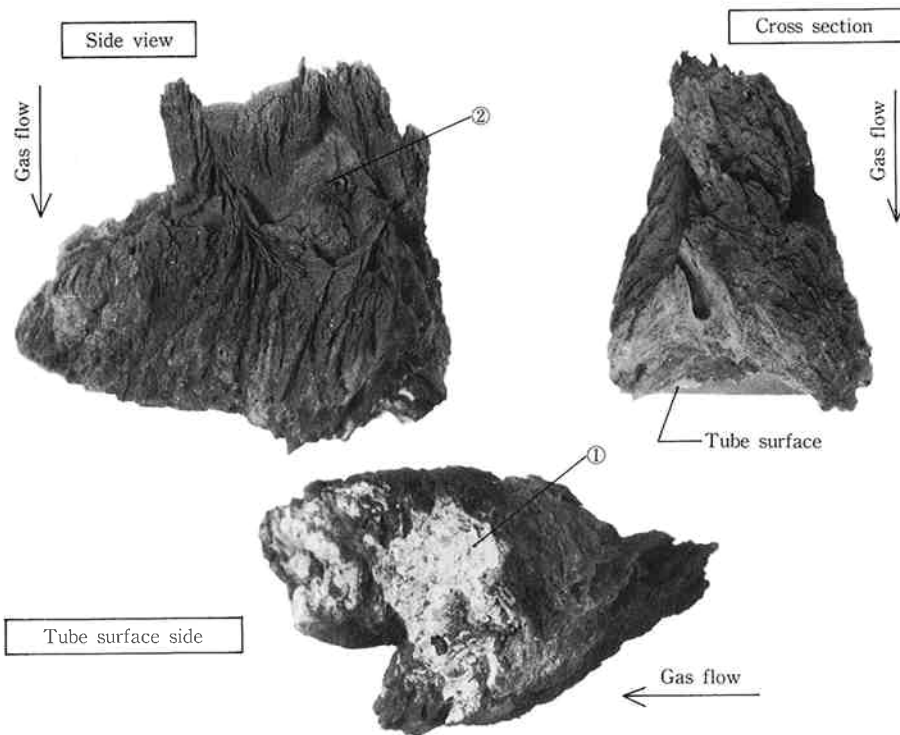
Fig. 5 Macroview of a deposit formed in 1SH

一次過熱器の付着灰の外観写真を Fig. 5 に示す。図中①の内層部 (Tube side), ②の外層部 (Fire side) の各々の SEM および EDAX を Fig. 6 に示す。

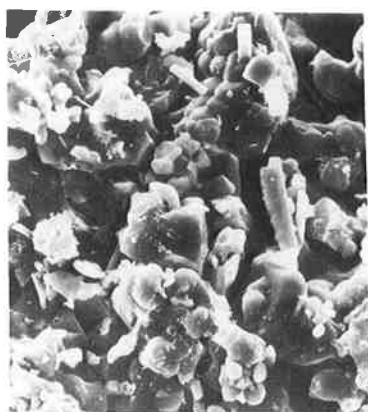
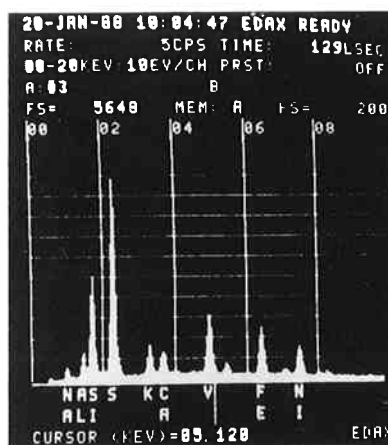
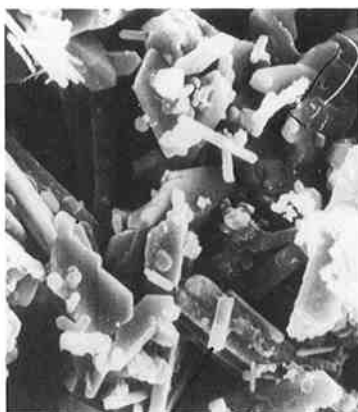
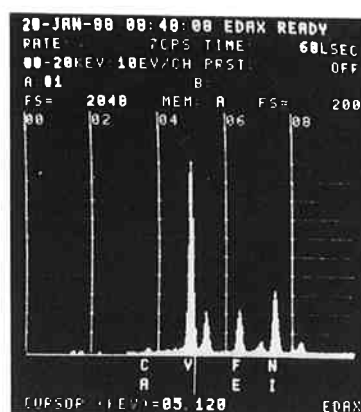
Fig. 6 SEM and EDAX examinations for 1SH deposit

SEM に見られるように①の内層部は灰が緻密で半熔融構造である。また EDAX により内層部には主として

Na, Si, Ca, V, Ni, Fe 化合物が観察される。

これに対し②の外層部では結晶構造が観察され、V, Fe, Ni 成分が顕著である。

これらの SEM, EDAX の結果から V-Fe, V-Ni 化合物の結晶により灰が成長すると考えられる。

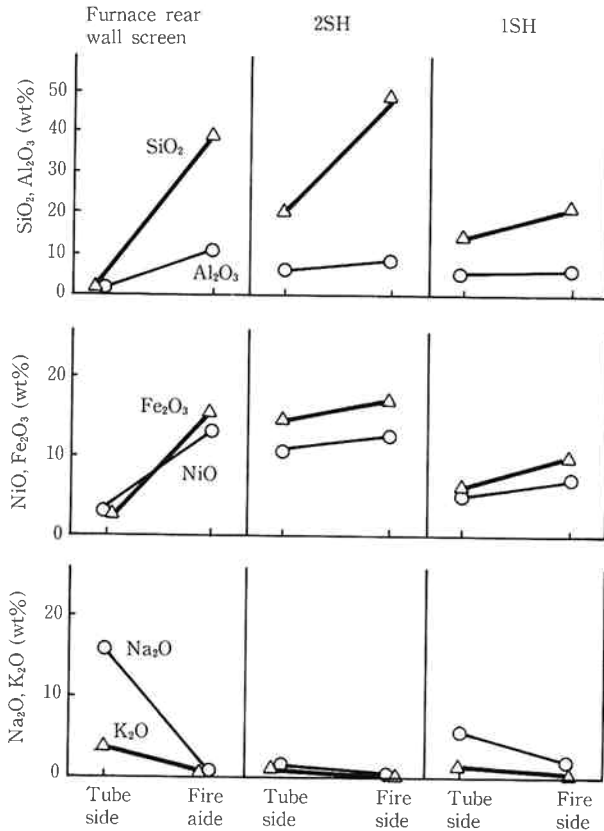
Fig. 7 Comparison of chemical analysis between tube side deposit and fire side deposit

Table 3 および Fig. 7 に火炉、スクリーン、二次過熱器および一次過熱器部より各々採取した付着灰の化学

灰の内層部では外層部に比べ Na_2O , K_2O のようなアルカリ化合物が多いことがわかる。またSの濃度も内層部で高い。これに対して外層部では Fe, Ni, Si, Al が多い。

これらの化学分析より Na と V により灰付着が始まり, Fe, Ni と V により灰付着が成長していくと考えられる。

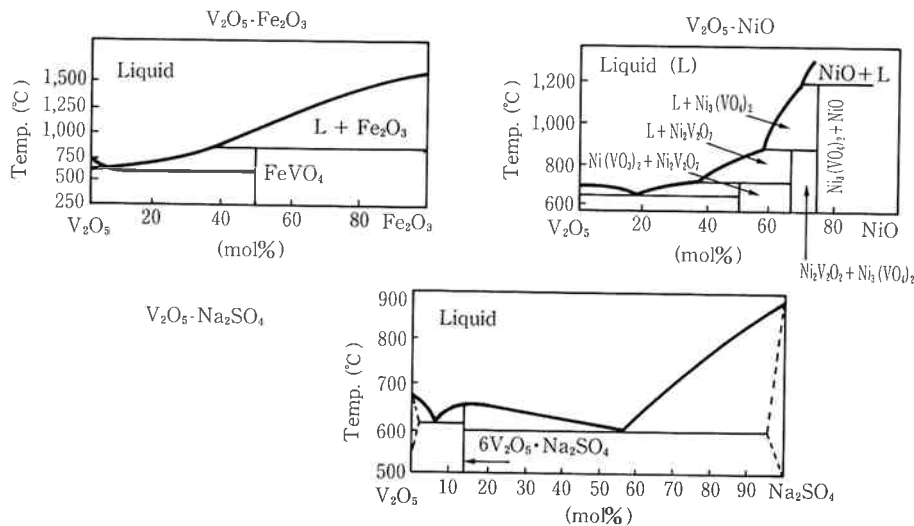
Fig. 8 Phase diagrams for vanadium base compounds

バナジウム化合物の平衡状態図を Fig. 8 に示す。

$\text{V}_2\text{O}_5\text{-Na}_2\text{SO}_4$ 状態図に示すように灰付着は, 一次過熱器チューブ表面温度に近い約 600°C の低融点の V-Na 化合物により始まると考えられる。

外層部の分析により NiO と V_2O_5 のモル比が 2 : 1 であることが判明しており, $\text{V}_2\text{O}_5\text{-NiO}$ 状態図でこのモル比に相当する化合物の融点は 880°C である。この温度は一次過熱器の灰閉塞部のガス温度にほぼ一致している。

これら平衡状態図および EDAX 結果から V-Ni, V-Fe 化合物により, 灰付着が成長していくと推定され

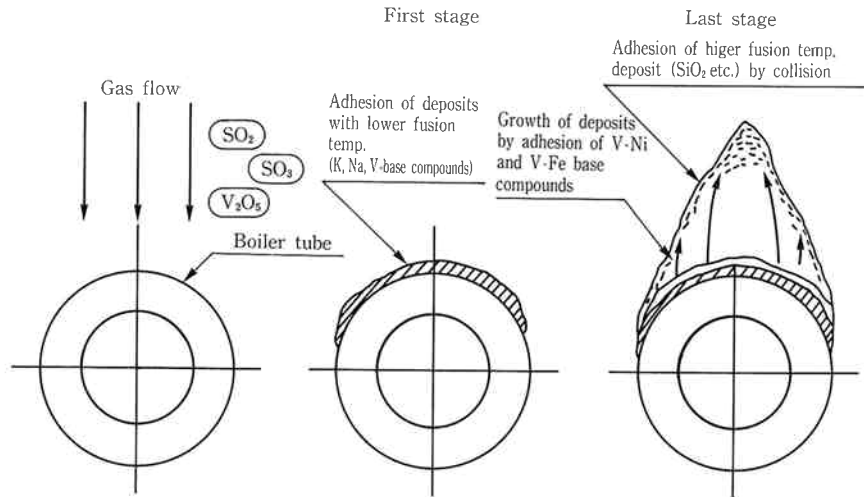
Fig. 9 Mechanism of fouling formation

前述の分析結果より推定した灰の付着成長メカニズムについて Fig. 9 に示す。

第一段階として、石油コークス中の Na, V, S の化合物が低融点の硫酸塩およびバナジン酸塩として、チュー

ブ表面で凝固付着し付着灰の初層を形成する。

次の段階として、石油コークス中の Ni-V, Fe-V が灰の初層表面にさらに凝固付着し、灰の付着堆積成長が進行する。同時に SiO₂, Al₂O₃ も灰表面に接触付着し、さらに灰の付着成長が促進される。

以上のように一次過熱器における灰の付着成長閉塞は、石油コークス中の高濃度の V, Ni, Fe, Na および燃焼用空気の高過剰による V の酸化促進により発生したと考えられる。

燃焼用過剰空気量をエコノマイザー出口 O₂ 濃度で 1.5~2.0% から 1.3% のレベルに調整した。これは低融点の V₂O₅ への酸化を抑制するためである。また排ガス再循環量および二段燃焼用空気量を最少とし良好な燃焼を維持し、それに相当する分だけ低 O₂ 運転を行なう考え方とした。

使用する石油コークス中の灰分, V, Si 含有量を各々 0.3% 以下, 500 ppm 以下, 500 ppm 以下に制限した。これらの制限値は経験上得られた数値で、実際には 2~3 種類の石油コークスを混炭することによりコントロールした。

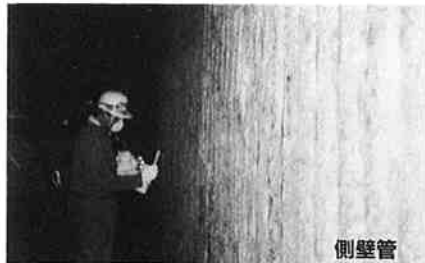
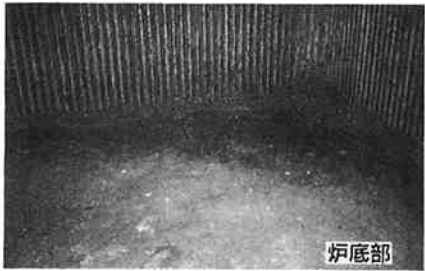
Fig. 10 Inspection record

1年間連続運転後の内部点検写真を Fig. 10 に示す。全体的に灰付着は見られたが、一次過熱器部では対策以前のような閉塞はもちろんのこと大量の灰付着は見られなかった。

Furnace side wall

Furnace bottom
