テキサコ法水素製造設備における一酸化炭素転化炉の カーボントラブルについて

酸化鉄—酸化クロム系転化触媒の粉化現象

Studies on the Carbon Trouble in the CO-Shift Converter
of the Hydrogen Production Plant with Texaco Process
Dusting Trouble on the $\text{Fe}_2\text{O}_3\text{-Cr}_2\text{O}_3$ Shift-Catalyst System

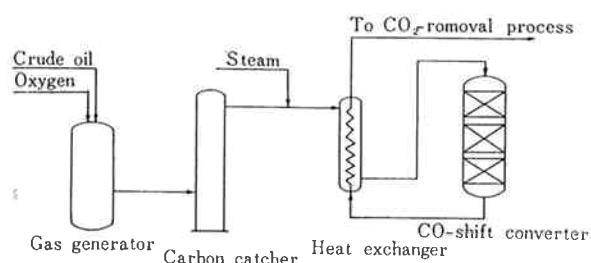
Fig. 1 Gas generation and CO-conversion process flow sheet

原油の部分酸化反応によってガス発生炉で生成した水素と一酸化炭素との混合ガスは、洗滌塔、その他のカーボン除去装置で処理され、混合ガス中のカーボン含有量は 3 mg/Nm³ 以下になる。カーボン分離後の混合ガスは、温度 200 °C、圧力 28 kg/cm²G であり、水蒸気で飽和されている。この混合ガスは水性化反応を行わせるに充分な高圧蒸気を添加されてから、多管式熱交換器に導入され転化炉出の高温ガスと熱交換し、約 330 °C に予熱されて転化炉に入る。

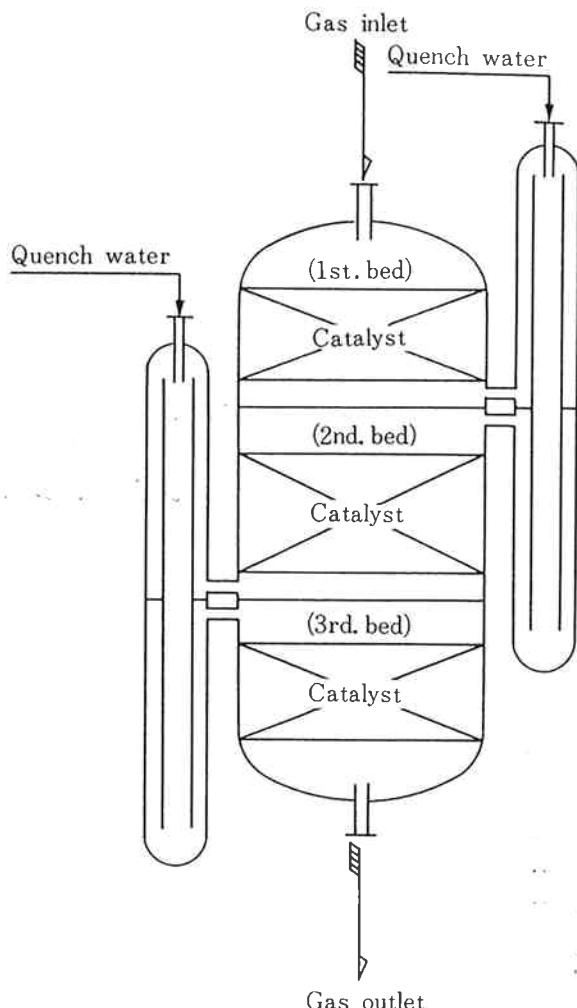
Fig. 2 Schematic diagram of CO-shift converter

転化炉は 3 段の触媒層よりなり、混合ガスは転化炉の頂部に入り、上段触媒層を上から下に流れてのち、中段触媒層、下段触媒層の順に流下して底部より排出される。中段触媒層の入口および下段触媒層の入口には、図に示すような特殊構造の増湿器が設置され、水を直接反応ガス中にスプレーすることにより、各段触媒層の温度は、330～450 °C の範囲に保持され、約 93% の高い転化

率で操業を行なっている。

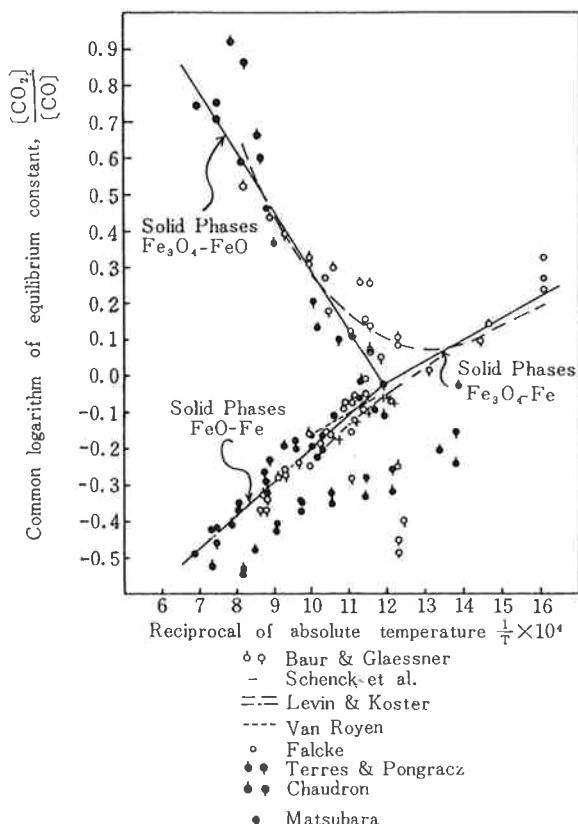
Fig. 4 Equilibrium constants and temperature in the system Fe : C : O

実際の転化炉における触媒の状態を論ずるにあたっては、 Fe_3O_4 -Fe-H₂-H₂O-CO-CO₂ 混合系の平衡図が必要であるが、それを入手することは望むべくもなく、また、関連各素反応の絶対反応速度定数が求められないもので、Fig. 4, Fig. 5 より混合系の平衡図を作成することも不可能である。しかし、幸なことに筆者らが検討しようとするガスの組成は平衡線上の組成に近いことから、次の仮定を置くことができる。
