# 高温浸炭損傷の非破壊計測に関する基礎検討

## Fundamental Study on the Non-destructive Detection of High Temperature Carburizing Damages in Metals

Yuju SHIMIZU  
 Takashi SAKAKI

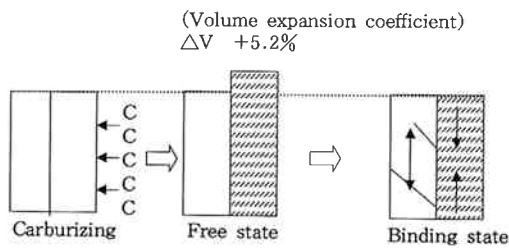
Fig. 11-(a) Heating or high temperature process.

ここで、「浸炭誘起応力説」について若干説明する。Fig. 11(a)はラジアント管を高温下の運転状態において、内面の浸炭層と外面の非浸炭層に発生する膨れの概念図を示している。浸炭層の成長による体積膨脹を算出<sup>4)</sup>すると $\Delta V = +5.2\%$ となり管は膨れを生ずる。この体積膨脹した浸炭層を拘束すると浸炭層は圧縮応力、非浸炭層には引張応力を生じ、ポイドを伴う高温クリープによる伸び、割れが起きやすくなる。Fig. 11(b)はプラント停止等で温度が下がる際の体積収縮に伴う応力負荷のされ方を示したものである。この際にも非浸炭層には更に引っ張り応力が負荷されることが分かる。Fig. 11(c)は浸炭材における熱膨脹係
